**REKONSTRUKCE OBJEKTU č.p. 971
PRO SOCIÁLNÍ BYDLENÍ**

DOKUMENTACE NÁVRHU STAVBY

09/16

2. STAVEBNĚ TECHNICKÝ PRŮZKUM- ANALÝZA PORUCH A DEGRADACÍ**2.1. ZÁKLADOVÉ KONSTRUKCE**

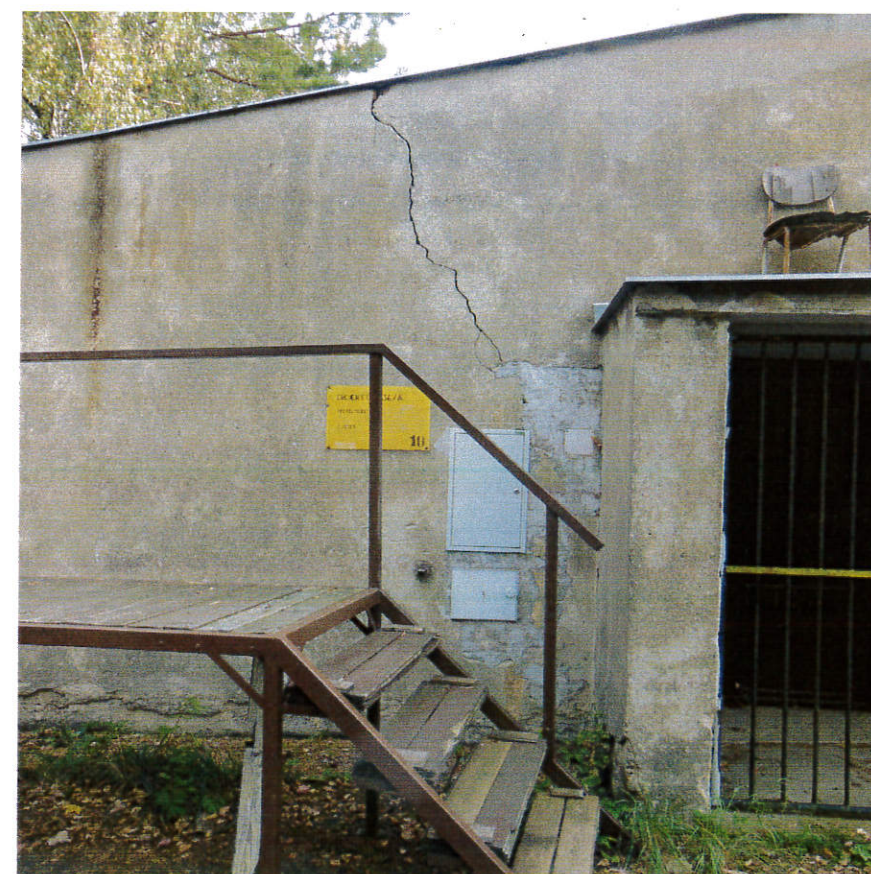
Vzhledem k tomu, že základové konstrukce nejsou odkryté nebylo možné přistoupit k detailní analýze, nicméně je zřejmé, že došlo k jejich relativní deformaci. Tento jev se viditelně projevuje na svislých konstrukcích trhlinami a to zejména na severní straně objektu. Z průběhu trhliny je patrné, která část budovy klesá. Jelikož horní konec trhliny je vždy na straně, kde nastal pokles, lze odvodit, že zásadní pohyb základového podloží nastal v levém rohu severní strany.

Jedním ze zásadních problémů u základových konstrukcí tohoto objektu je chybějící, popř. nedodělaná/nedostatečně provedená hydroizolace. Tento jev umožňuje zatékání dešťové vody přímo k základovým konstrukcím. Vzhledem k tomu, že v blízkosti objektu nebyl proveden odvodňovací systém, neustále dochází ke snížení únosnosti základové půdy podmáčením, k následnému posunu základové půdy a základů. To se pak projevuje vznikem svislých trhlin na svislých konstrukcích. Podmáčení základů je zřejmé v menší míře kolem celého objektu.

Pokles základových konstrukcí lze označit za jejich hlavní poruchu, která má přímý vliv na další nosné konstrukce objektu. Z tohoto důvodu je nutné přistoupit k jejich sanaci.

Z důvodu poklesu základových konstrukcí bude provedeno jejich zesílení pomocí jejich obetonováním v tloušťce 300 mm. Na takto zesílené pasy budou provedeny žb sloupy, které budou spráženy se stávajícími svislými konstrukcemi pomocí spráhovacích trnů. Žb sloupy budou umístěny v rozích a přibližně po 5 metrech podél obvodových zdí ve vnitřní části objektu- viz. výkresová dokumentace. Tloušťka žb sloupů bude 300x 300mm.

Stávající objekt je založen na základových pasech. Vzhledem k výskytu trhlin na svislých konstrukcích je zřejmé, že dochází k posunu základových konstrukcí v důsledku posuvu základové půdy. Stávající základové pasy budou zesíleny pomocí železobetonových pasů v tloušťce 300 mm, které budou přibetonovány ke stávajícím pasům a s nimi spřaženy pomocí spřahujících trnů. Výška přibetonovaných základových pasů bude stejná, jako u stávajících pasů.

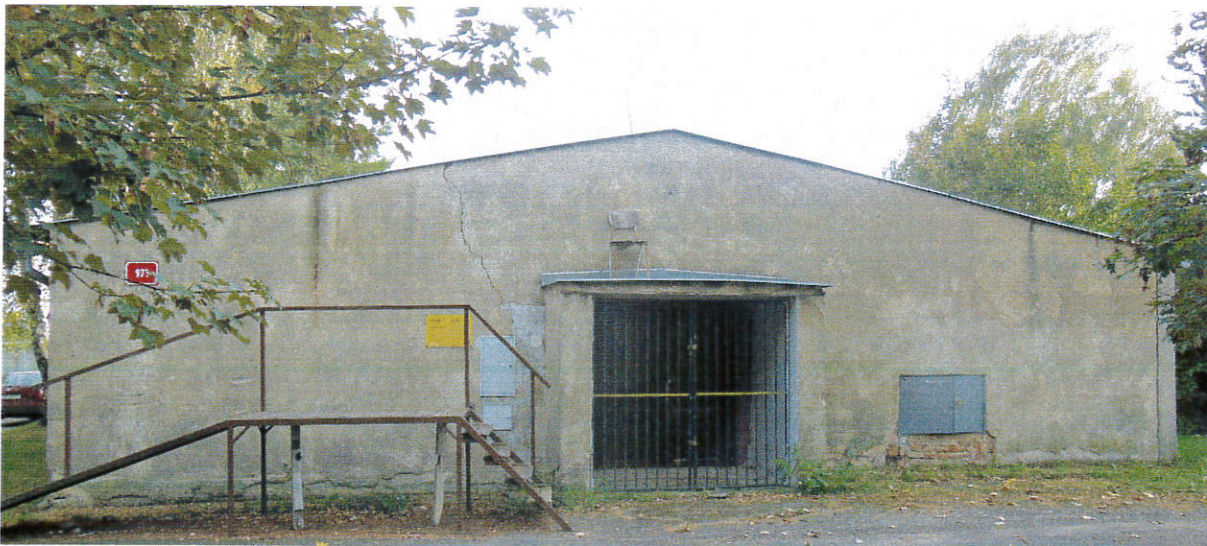
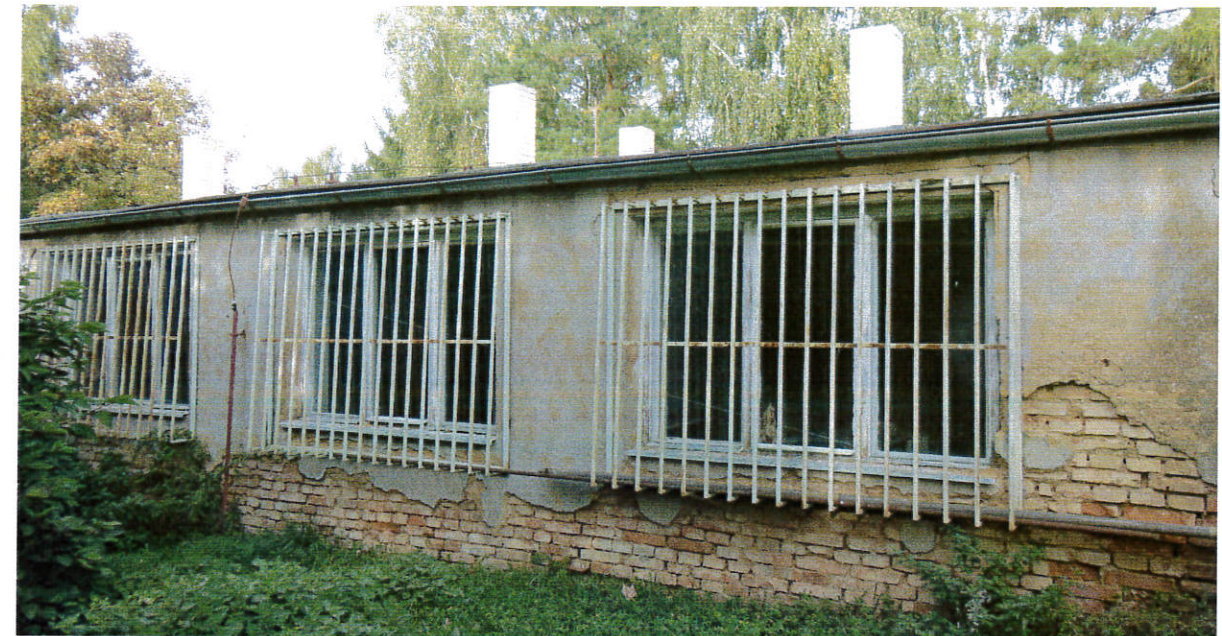
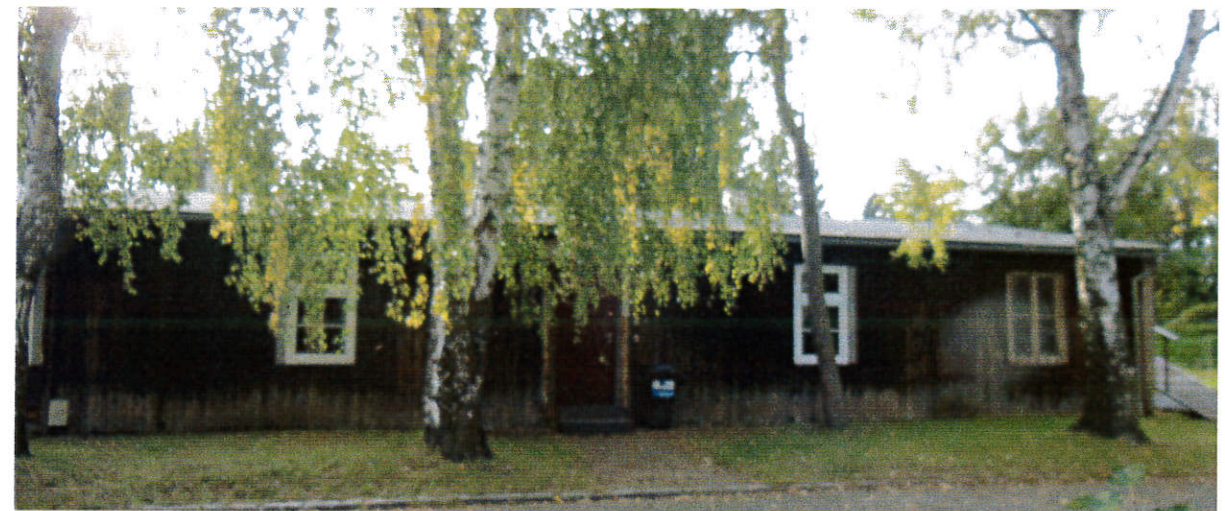
Zásadní vliv na degradaci svislých konstrukcí objektu má vlhkost, která do objektu proniká v první řadě vztlínáním z podzákladí a dále jako voda srážková. Vztlínání vlhkosti je patrné na všech stranách objektu, přičemž nejvíce je viditelné na dřevěných prknech fasády na východní straně objektu. Působením vody v podzákladí dochází k reakcím, jejichž důsledkem je snížení mechanických vlastností jednotlivých prvků svislých konstrukcí. Především objemové změny způsobují mírné postupné rozrušování cihelných prvků především na západní straně objektu. V této oblasti mimo jiné dochází ze stejné příčiny k rozrušování omítky až k jejímu úplnému opadávání. Další příčina vlhnutí zdiva nastává vlivem působení přímého deště, které vyvolává přímé olupování povrchových vrstev. K určení přesného zdroje vlhkosti a k vyhodnocení míry zavlhčení by bylo třeba zpracovat tzv. vlhkostní profil. Vzhledem k transportním vlastnostem vody lze předpokládat i výskyt solí a biokorozních procesů.

Jak již bylo výše uvedeno, vlivem podmáčení základů došlo k jejich poklesu a následnému vzniku trhlin- výrazná (pravděpodobně aktivní) trhlina se vyskytuje na severní straně objektu. V pravé části severní strany dochází k oddělování západní strany. Na této straně se vyskytuje dlouhá svislá trhlina, probíhající přes celou výšku objektu, což pravděpodobně bylo způsobeno v první řadě chybným napojením těchto stran a následným pohybem v podloží.

Na příčkách se ve vnitřní části objektu objevují trhliny z obdobných důvodů jako u nosných konstrukcí ve vnější části objektu.

Mezi hlavní příčiny poruch a degradací svislých konstrukcí patří vlhkost (vzlínající a srážková) pokles základových konstrukcí, který vyvolal vznik trhlin.

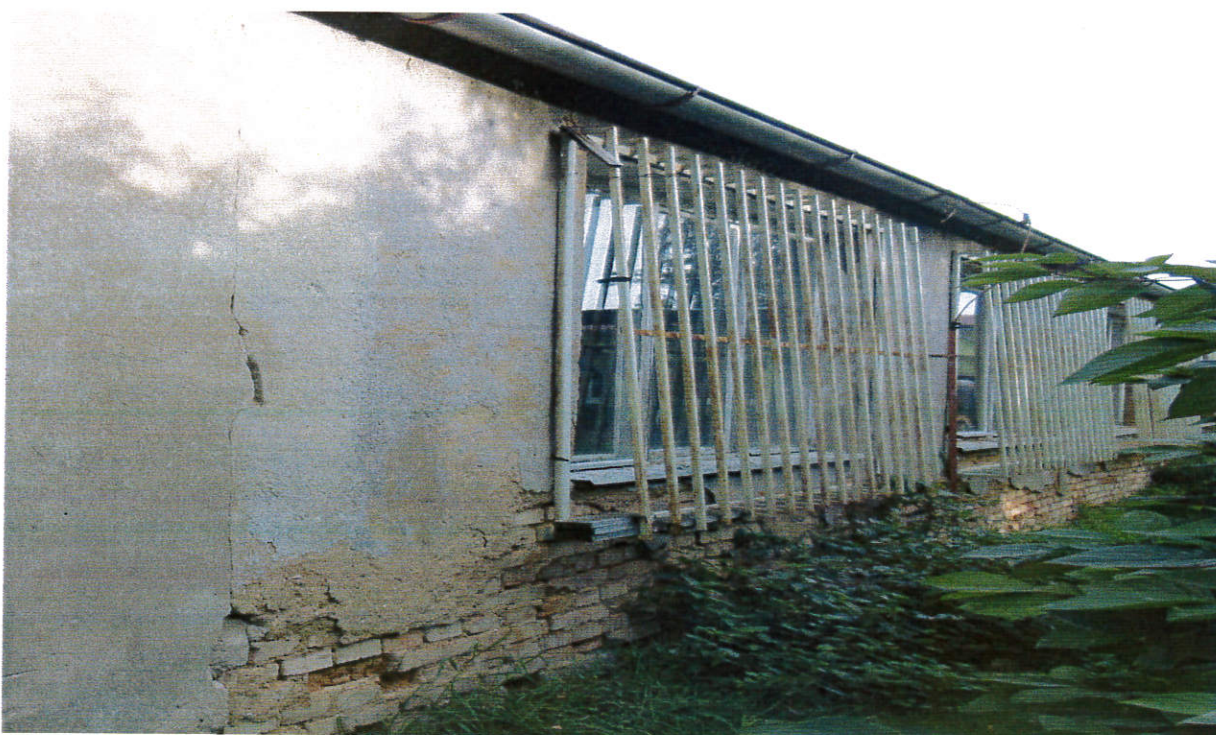
Omítky jsou ve vnitřní i vnější části objektu celkově ve špatném stavu, projevují se na nich stopy vlhkosti, která způsobila degradační rozpad materiálu. Omítka není celistvá a na mnoha místech má malou přídržnost. Celkově působí neesteticky a v rámci rekonstrukce bude nutné provést její kompletní odstranění.
